| 種別 | 症状 | 原因 | 処置 |
| 柱式 | 上昇しない(モーター回らない) | 電源コード接続不良、断線 | コード接続状態、断線の有無チェック |

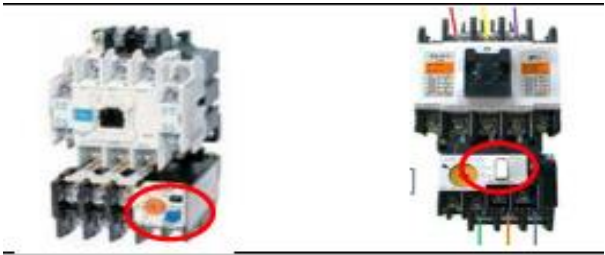
※2 マグネットスイッチ

| 種別 | 症状 | 原因 | 処置 |
|---|---|---|---|
| | | マグネットスイッチのサーマルが作動 | 原因を調べてリセットボタンを押す。※2 |

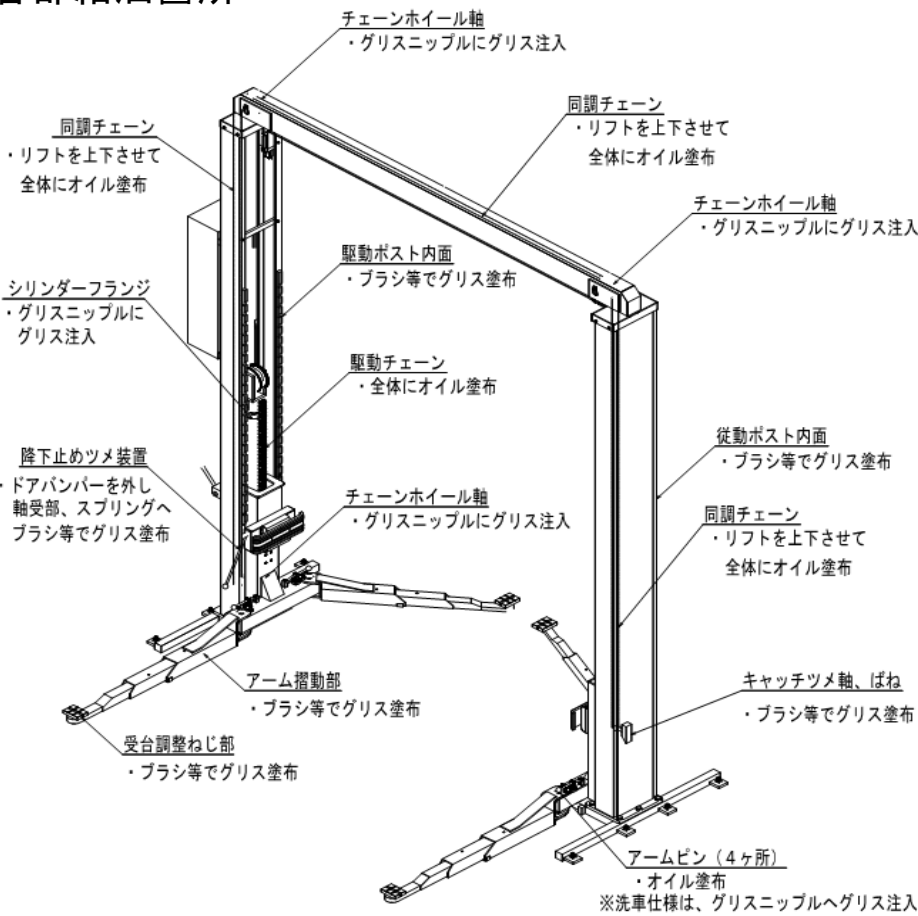
各部給油箇所

| 種別 | 症状 | 原因 | 処置 |
|---|---|---|---|
| | | ポストの摺動面のグリス切れ | 指定箇所への給油脂 |
| | | チェーンホイールのグリス切れ | 指定箇所への給油脂 |
